**IX ENCONTRO BRASILEIRO EM MADEIRAS E EM ESTRUTURAS DE
MADEIRA
CUIABÁ - JULHO DE 2004**

Armadura de Bambu em Vigas de Concreto

Universidade Estadual de Campinas - Faculdade de Engenharia Civil

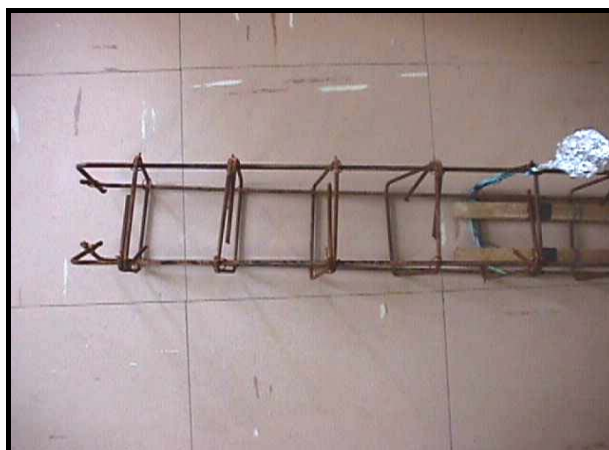
O comprimento da armadura das Vigas 1 e 2 foi de 100 cm de comprimento posicionada na região central e inferior das vigas (figura 1). A diferença entre elas foi que somente a Viga 2 recebeu o tratamento de verniz e anéis de arame farpado.

Figura 1 – Detalhe da armadura da viga 1

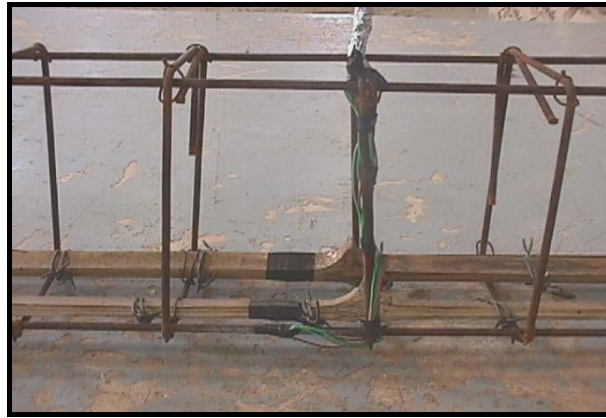
Ambas foram instrumentadas com extensômetros elétricos para determinar as deformações ocorridas ao longo do carregamento das mesmas até a ruptura. Antes de serem colados os extensômetros, as superfícies das armaduras, onde os mesmos seriam posicionados, foram lixadas e limpas para não haver interferências nas leituras realizadas durante o ensaio. Depois de colados, estes extensômetros foram soldados a fios elétricos e isolados com fita isolante para não serem danificados durante o transporte e a concretagem das vigas (figura 2).

Figura 2 – Detalhe dos extensômetros colados nas taliscas de bambu

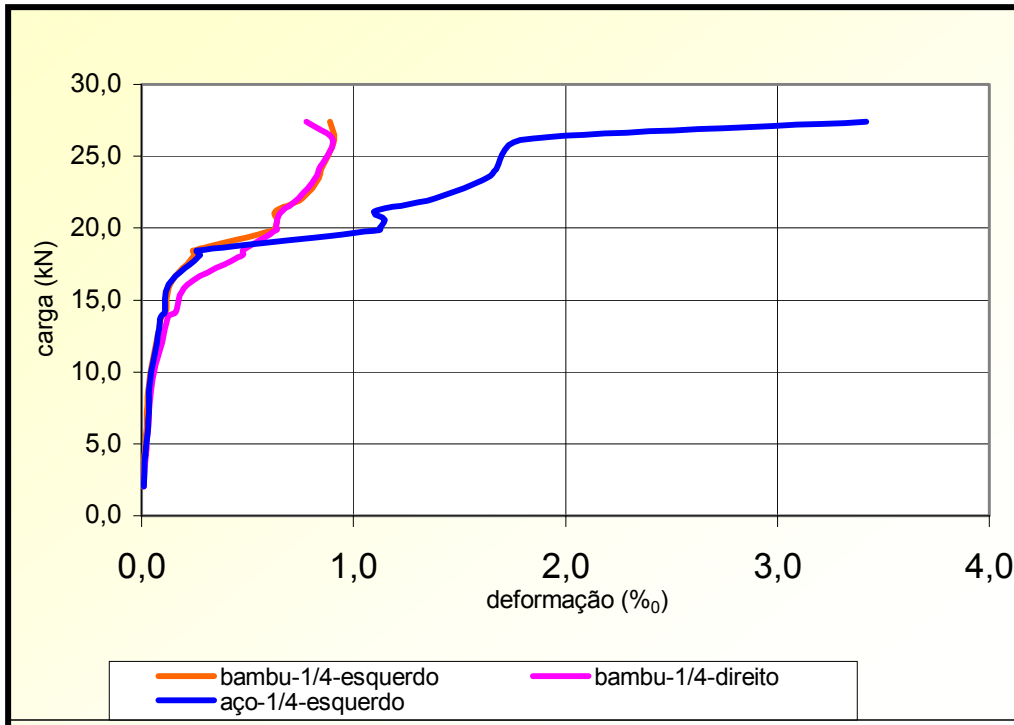
Figura 4 - Deformação da armadura da viga 1 no quarto do vão direito

As figuras de 4 a 7 apresentam as tensões e deformações da armadura da viga 1 no meio e quartos do vão.

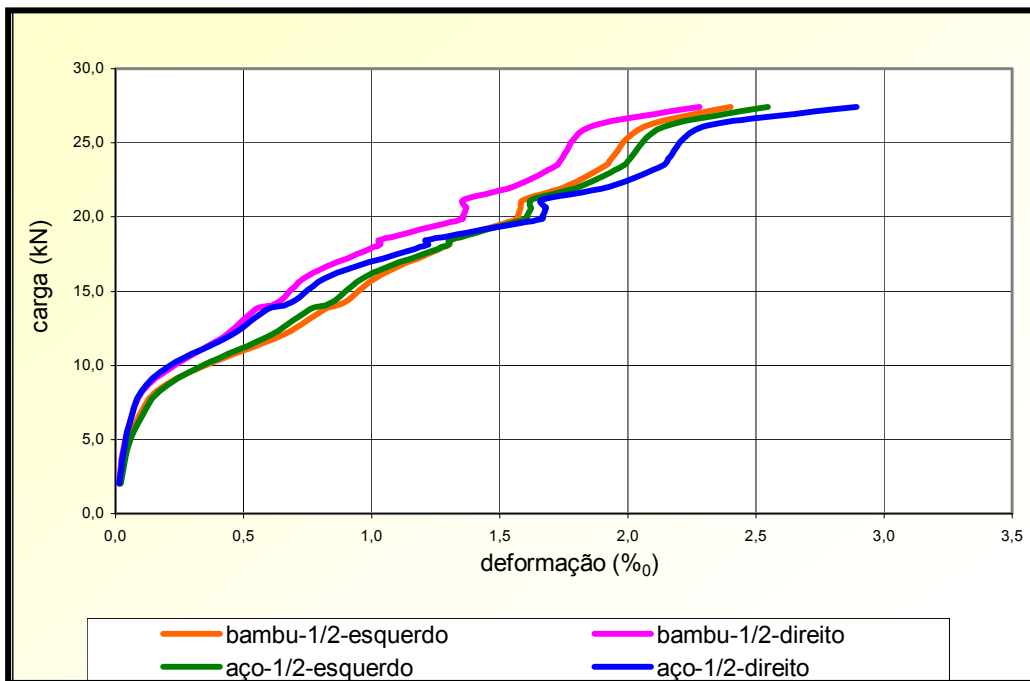
Figura 5 - Deformação da armadura da viga 1 no meio do vão

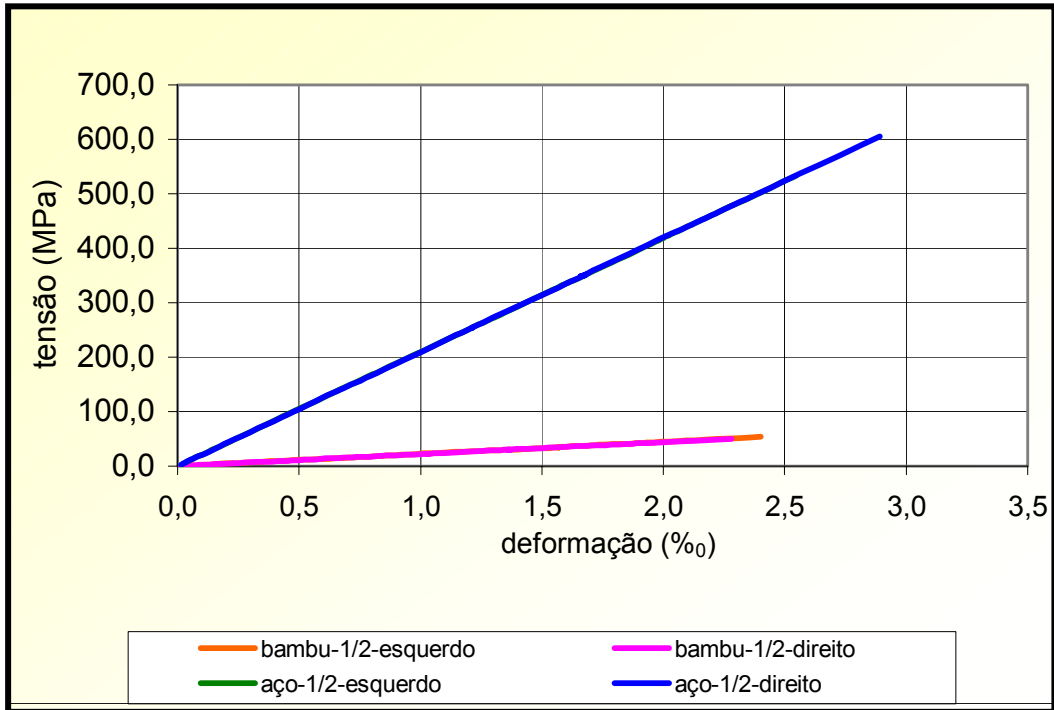
Figura 6 – Tensão x deformação da armadura da viga 1 no meio do vão

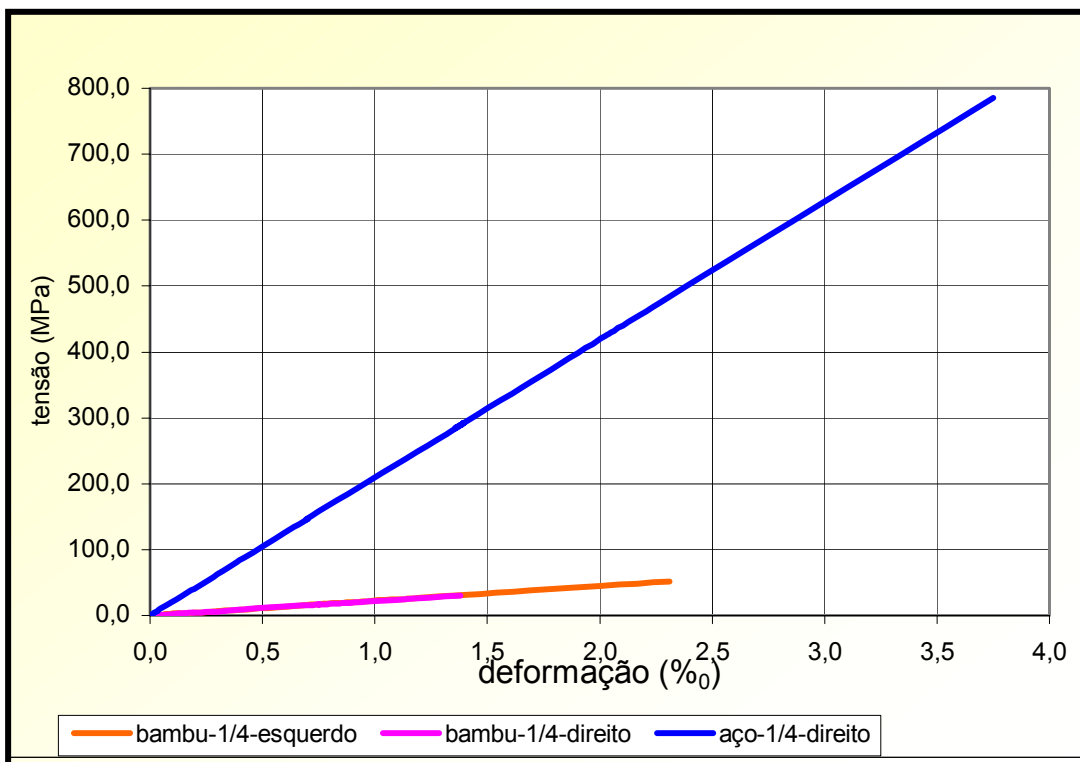
Figura 7 – Tensão x deformação da armadura da viga 1 no quarto do vão direito

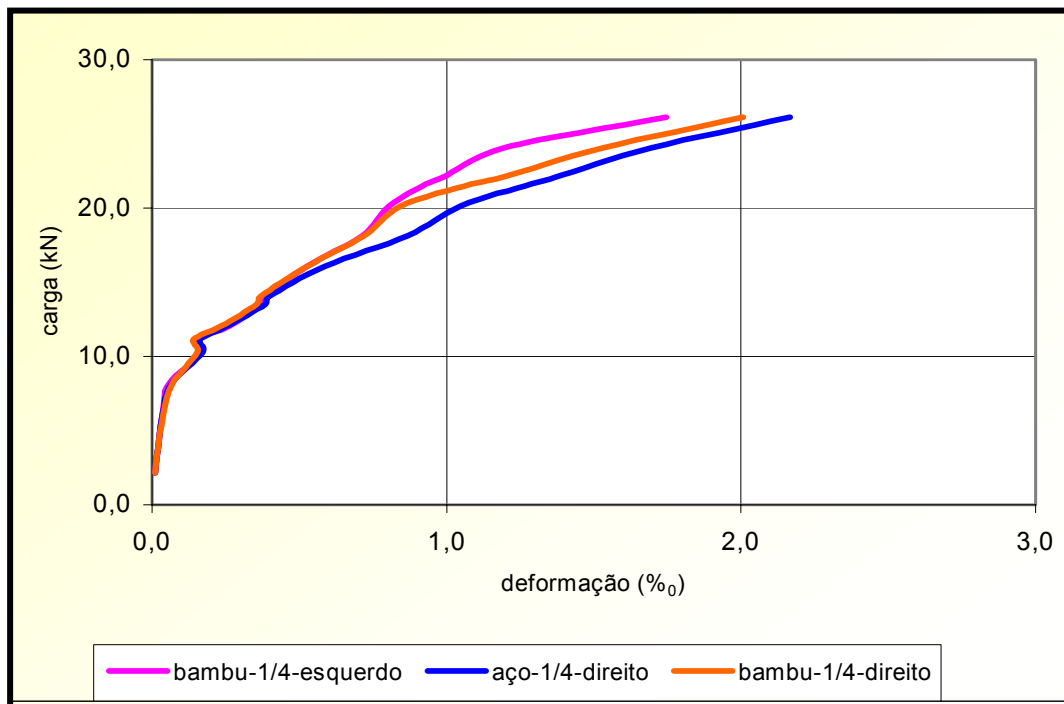
Figura 8 – Deformação da armadura da viga 2 no quarto do vão direito

fendilhamento, mesmo com o incremento de aderência utilizado na armadura, aumentando apenas a tensão de ruptura final. As figuras de 8 a 11 apresentam os resultados do ensaio de flexão da Viga 2.

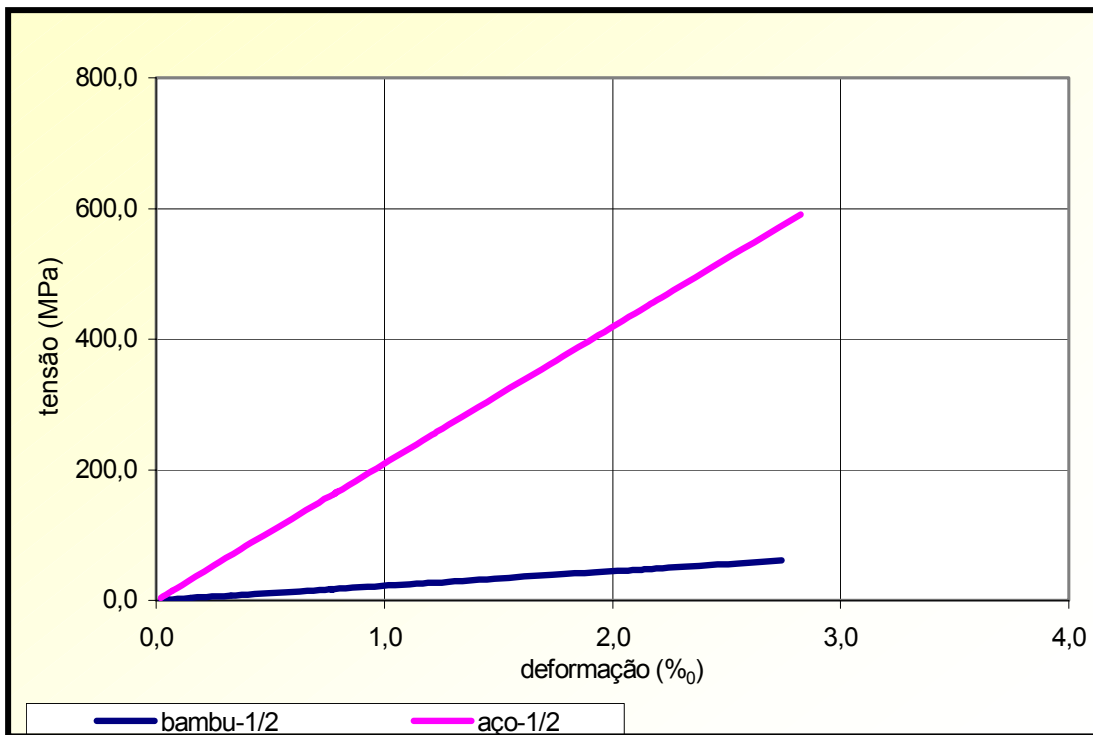
Figura 10 – Tensão x deformação da armadura da viga 2 no meio do vão

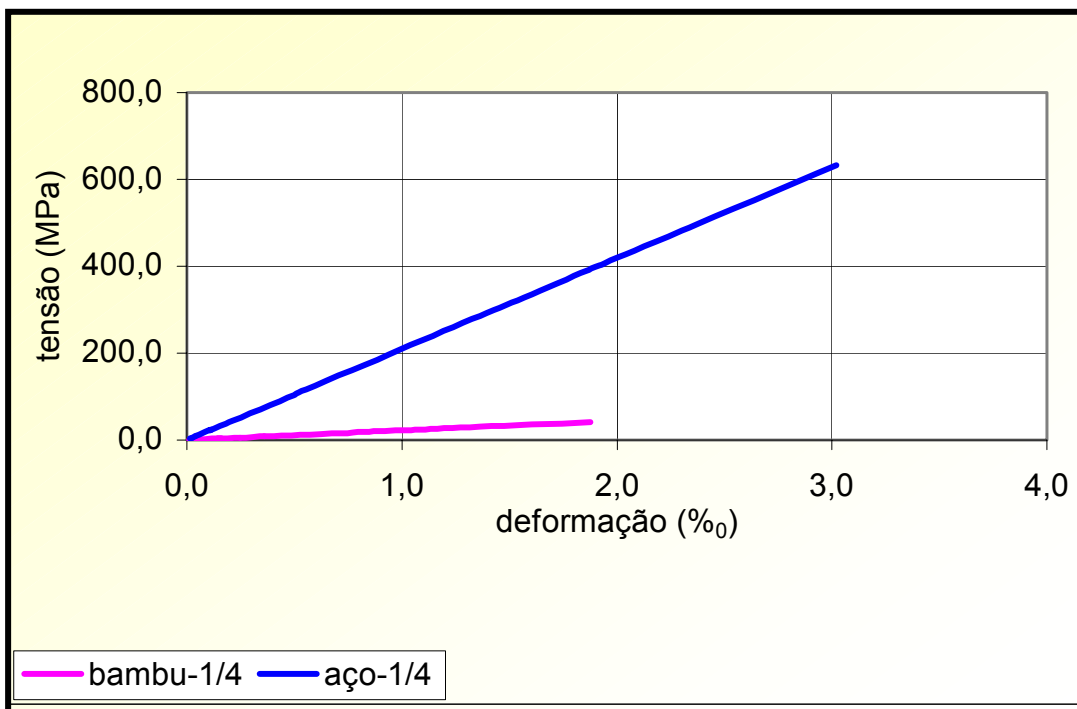
Figura 11 – Tensão x deformação da armadura da viga 2 no quarto do vão

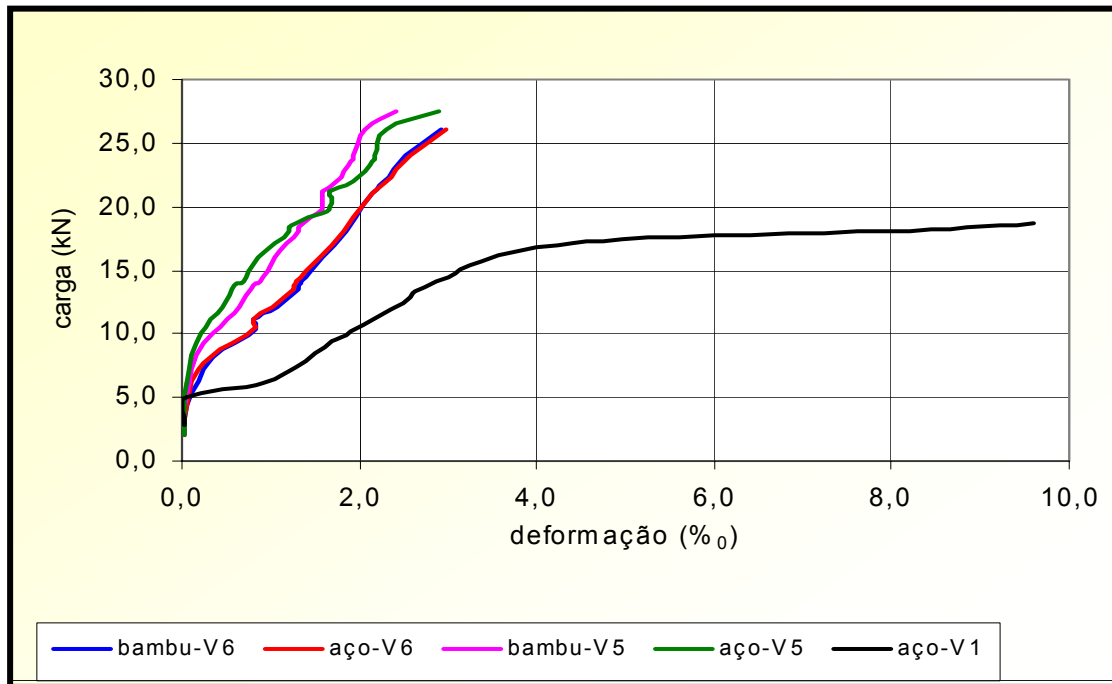
Nos resultados obtidos para as vigas 1 e 2 foi observado que a armadura de bambu causou uma ruptura por “fendilhamento” no concreto, antes mesmo do escoamento das armaduras de aço e de bambu. Assim, pode-se concluir que o aumento da resistência das vigas armadas com bambu não foi apenas devido à ancoragem da armadura, mas também devido ao mecanismo de incremento de aderência utilizado (figura 12).

Figura 12 – Carga x deformação das vigas 1 e 2
